GRANIT
QUALITY PARTS

MAITRE CYLINDRE DE FREIN

COMPARAISON DE PRODUITS

RAPPORT DE TEST N° 2022-01/1203 PM-30544

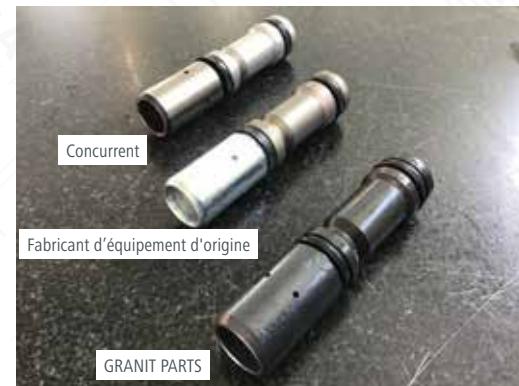
Illustration 2 : piston de frein.

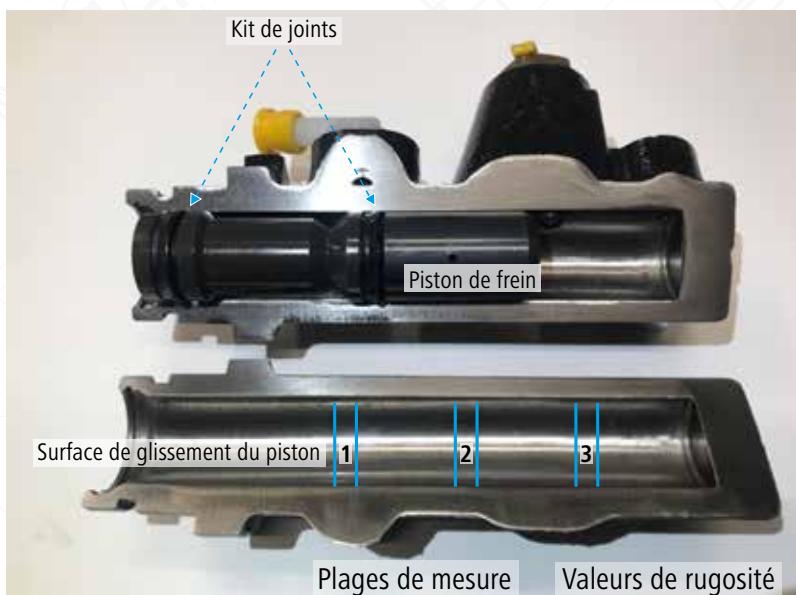
Illustration 3 : vue intérieure du cylindre. Zones des mesures pour les paramètres de rugosité sur les surfaces fonctionnelles des deux joints de piston.

Les valeurs de rugosité ont été déterminées à trois positions du cylindre, décalées de 90° par rapport au sens d'usinage. Ce sens correspond au sens de fonctionnement du piston de frein situé dans le cylindre.

Les paramètres de rugosité de la surface du cylindre du MCF du concurrent du marché sont nettement supérieurs à ceux du fabricant d'équipement d'origine et de GRANIT PARTS.

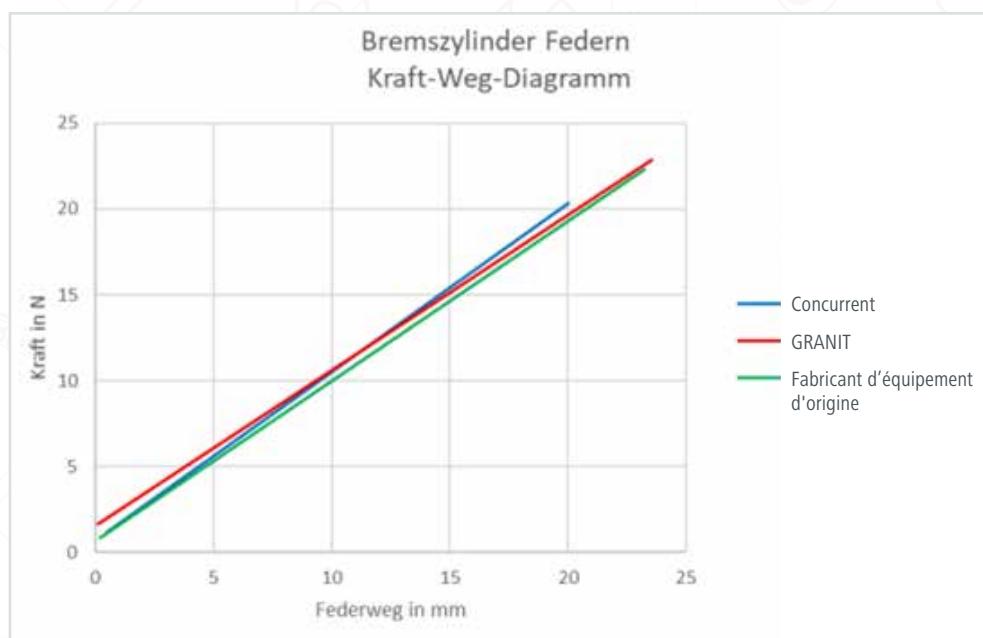
Illustration 5 : détermination de la force du ressort.

Ceci a été déterminé à l'aide d'un test de pression. Plus le ressort est comprimé (course), plus il doit appliquer une contre-force. Les résultats et l'évolution proportionnelle des valeurs peuvent être représentés à l'aide d'un diagramme force/course.

Les trois ressorts présentent un tracé à peu près identique et peuvent donc être qualifiés d'équivalents.

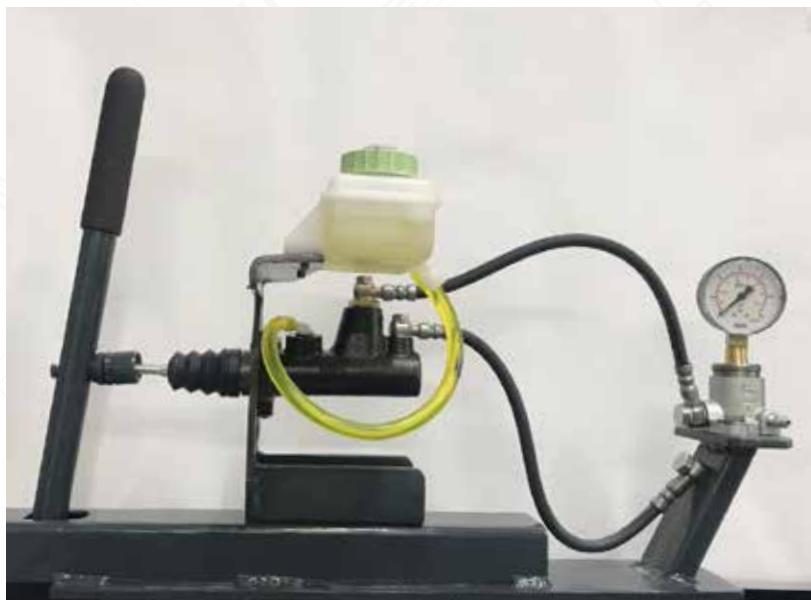
Illustration 6 : montage expérimental.

Le montage expérimental se compose d'un logement de maître cylindre de frein avec levier d'actionnement et d'un cylindre de frein de roue avec manomètre. L'étanchéité a ainsi été évaluée visuellement. La purge a été effectuée comme lors d'une mise en service normale. La pression du système pouvant être établie a permis d'évaluer parfaitement le processus de purge jusqu'à la purge complète.

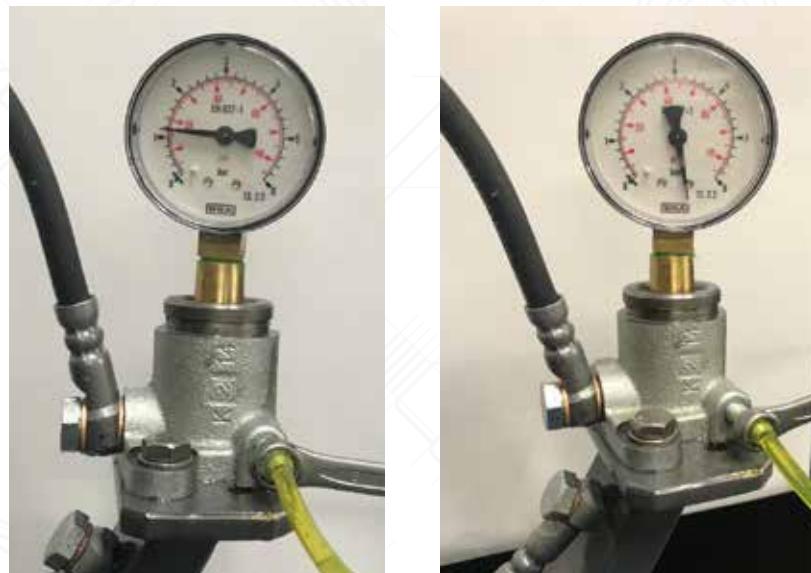
Figures 7 et 8 : augmentation possible de la pression avant et après la purge.

La fixation des MCF et le montage des flexibles de frein ont pu être réalisés sans problème. Les trous filetés prévus pour la fixation des flexibles de frein ont été réalisés proprement et dans les règles de l'art chez tous les fabricants. La purge des trois MCF qui a suivi a également pu être effectuée sans problème. Les trois MCF correspondent à la fonction.
